Jak poprawić jakość wody basenowej

Zastosowanie urządzenia SPiD

TEKST I FOTO | DR INŻ. FLORIAN G. PIECHURSKI

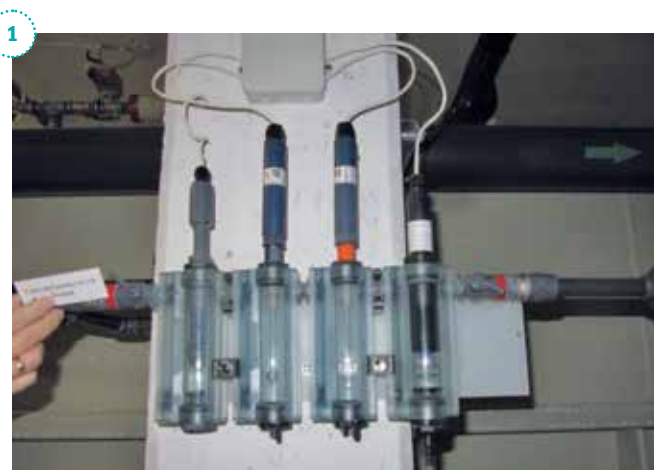
1 WIDOK ZESPOŁU ELEKTROD POMIAROWYCH DLA WODY Z NIECKI BAsENU

Systemy do ciągłego pomiaru są wyposażone w elektrody do pomiaru chloru wolnego, pH, potencjału redox oraz temperatury wody. W układzie brakuje niestety celki z elektrodą do pomiaru chloru związanego, która nie jest wymagana, ale pozwala wykorzystywać informacje do szybkiej reakcji obsługi na zwiększanie się tego parametru. W obiekcie dla basenu pływackiego i rekreacyjnego są zastosowane zespoły filtrów podciśnieniowych (fot. 3). Dla brodzika i wanień spa są stosowane filtry ciśnieniowe ze złożem z aktywnego szkła filtracyjnego AFM (fot. 4).

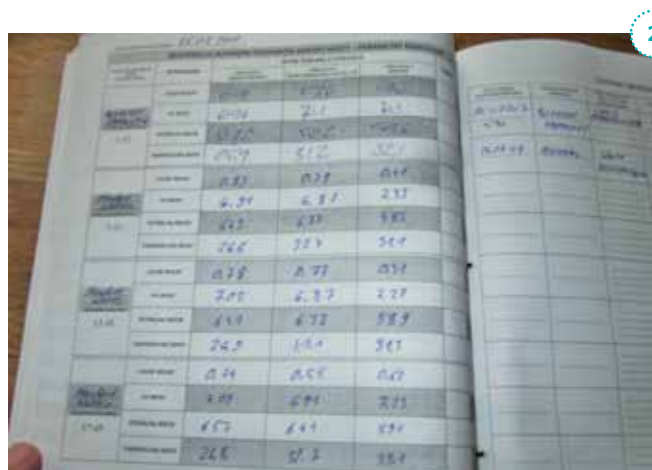
2 DZIENNIK NADZORU Z WPISAMI Z BADAŃ WODY Z BAsENÓW I Z CYRKULACJI

Zgodnie z obowiązującymi wytycznymi i przepisami, a przede wszystkim zgodnie z rozporządzeniem Ministra Zdrowia z dnia 9 listopada 2015 r. w sprawie wymagań, jakim powinna odpowiadać woda na pływalniach (Dz.U. z 2015 r. poz. 2016) w obiekcie prowadzone są badania jakości wody przy pomocy urządzeń pomiarowo-regulacyjnych. Elektronicznie w systemie ciągłym (fot. 1), przy pomocy fotometru i notowane w dzienniku nadzoru pracy urządzeń i jakości wody czterokrotnie w ciągu doby, chlor związany – raz dziennie (fot. 2).

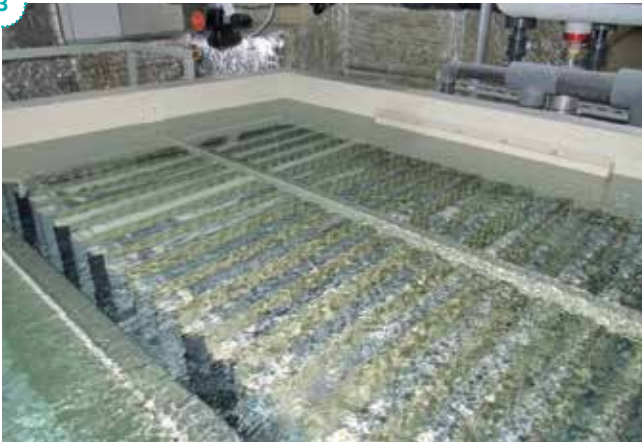
3

FILTR PODCIŚNIENIOWY W TRAKCIE FILTRACJI

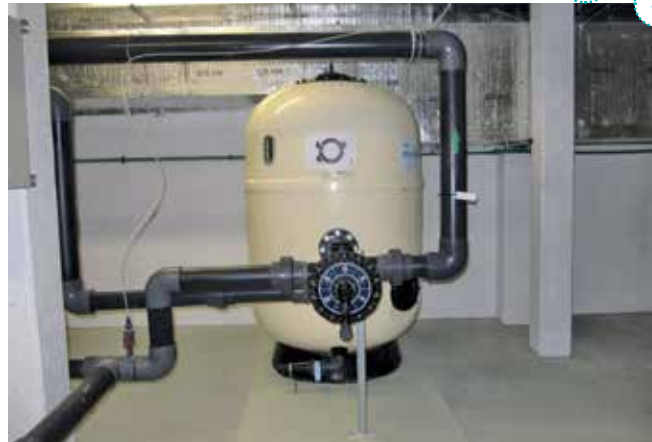
4

FILTR CIŚNIENIOWY W OBIEKCIE DLA BRODZIKA

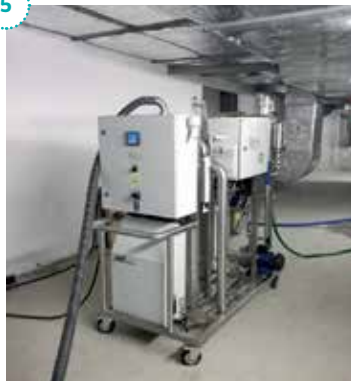
MOBILNY SYSTEM DEZYNFEKCJI OZONEM W PODBASENIU W TRAKCIE DZIAŁAŃ NAPRAWCZYCH

Zdecydowano się wypożyczyć urządzenie mobilnego systemu dezynfekcji ozonem – SPiD z firmy WOFIL (fot. 5). System dezynfekcji ozonem SPiD jest autonomicznym urządzeniem, zdolnym do przygotowania roztworu dezynfekcyjnego na bazie wody wysokozaosonowej, do pracy którego potrzebna jest tylko woda i energia elektryczna. Monitoring parametrów pracy oraz ich regulacja odbywa się za pomocą dotykowego panelu sterującego z oprogramowaniem. Praca całego układu, czyli dopływ wody, wypływ czynnika dezynfekcyjnego, regulacja nasycenia wody ozonem i utrzymanie jego stałej, zadanej dawki, jest w pełni zautomatyzowana. Przyłącza wodne są przystosowane do instalacji we wszystkich możliwych kombinacjach. Ozon wykorzystywany do przygotowania wody ozonowej jest wytwarzany przez generator ozonu o wydajności 60 lub 120 gO_3/h , wyposażony w jeden moduł wyładowczy z płytą aluminiową chłodzoną powietrzem. Ze względu na charakter zastosowania, moduł ozonatora ma zwiększoną odporność na uszkodzenia spowodowane wstrząsami w trakcie transportu.

W pierwszej kolejności wykonano czyszczenie za pomocą lancy-natryskowej, wyposażonej w dyszę bezmgłową, mieszkanką wody z ozonem resztkowym – wodą wysokozaozonowaną rynien przelewowych wraz z rurami odpływowymi we wszystkich nieckach. W trakcie tych czynności były prowadzone badania zawartości ozonu i chloru wolnego i związanego w wodzie w poszczególnych nieckach. Płukanie prowadzone było w godzinach nocnych. Badania zostały przeprowadzone przez laboratorium 22 maja 2017 r. Wyniki badań wody wykazały brak mikroorganizmów i bakterii oraz znaczące obniżenie zawartości chloru związanego w wodzie z poszczególnych nieckach:

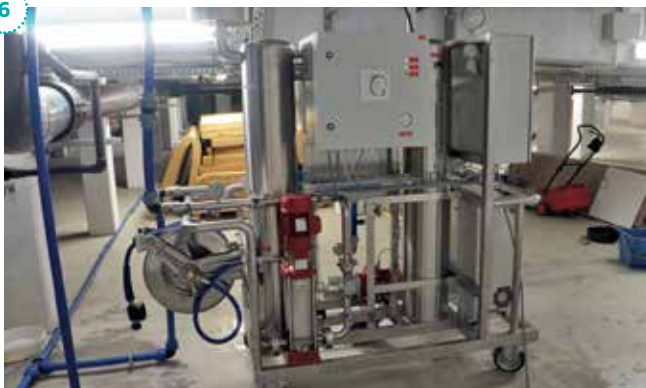
◆ MIEJSCE ZAINSTALOWANIA SPiD W PODBASIENIU

Od momentu uzyskania pozytywnych wyników, pozwalających na ponowne uruchomienie obiektu dla kąpiących, zarządzający obiektem dołożyli wszelkich starań, żeby zakupić urządzenie typu SPiD. Zakupu i montażu urządzenia dokonano we wrześniu 2018 r. Ze względu na brak możliwości technicznych SPiD został zamontowany jako stacjonarny a nie jako mobilny (fot. 6). Zostały wykonane

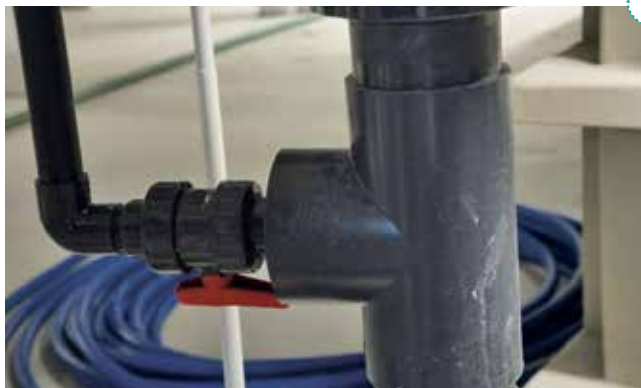
◆ MIEJSCE POBORU WODY DO OZONOWANIA – BAsEN PŁYWACKI

cztery instalacje, pozwalające na prowadzenie okresowego ozonowania wody we wszystkich basenach. Na fot. 7–9 pokazano miejsca poboru wody, rozwiązania instalacji doprowadzających i miejsce wprowadzenia wody zaozonowanej do instalacji cyrkulacyjnej dla basenu sportowego z filtrem podciśnieniowym. W instancji został zabudowany rektor średniociśnieniowy UV (fot. 10). Wykonano instalacje również dla instalacji cyrkulacji dla brodzika (fot. 11) i wani spa z filtrami ciśnieniowymi.

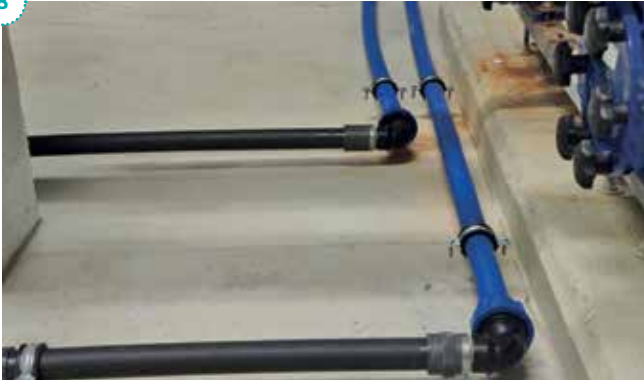
FRAGMENT WYKONANEJ INSTALACJI DO PROWADZENIA OKRESOWEGO OZONOWANIA

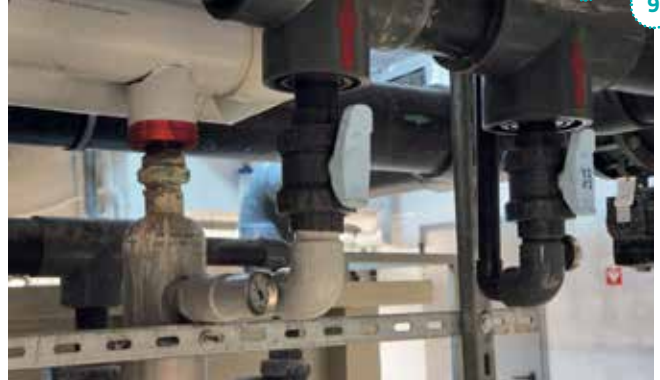
MIEJSCE WPROWADZENIA WODY ZAOZONOWANEJ DO INSTALACJI CYRKULACJI - BASEN PŁYWACKI

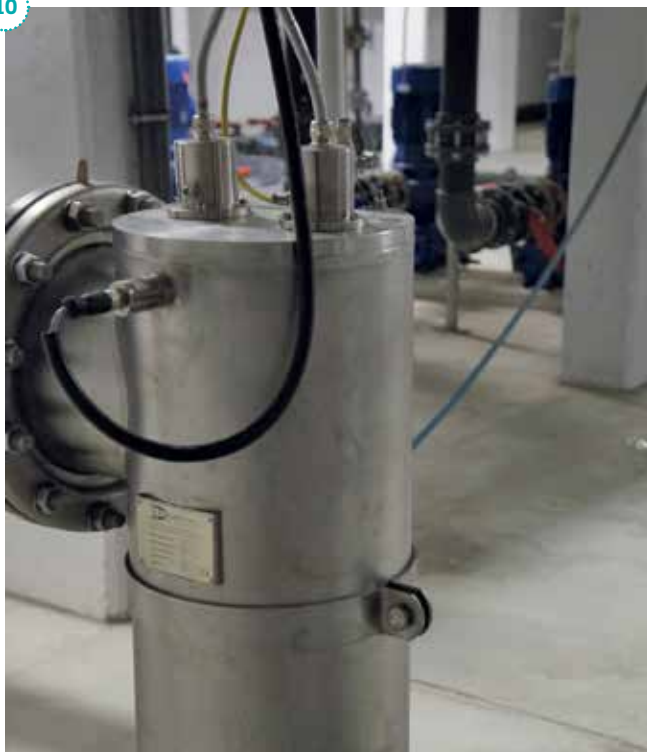
REKTOR UV W INSTALACJI CYRKULACJI WODY DLA BASENU PŁYWACKIEGO

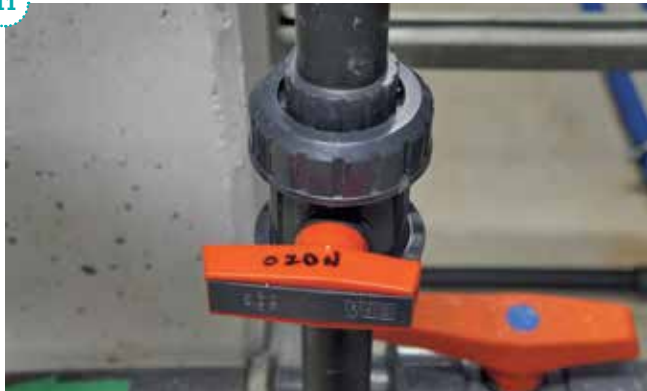
ZAWÓR DO WPROWADZENIA WODY ZAOZONOWANEJ W INSTALACJI OCZYSZCZANIA WODY W BRODZIKU

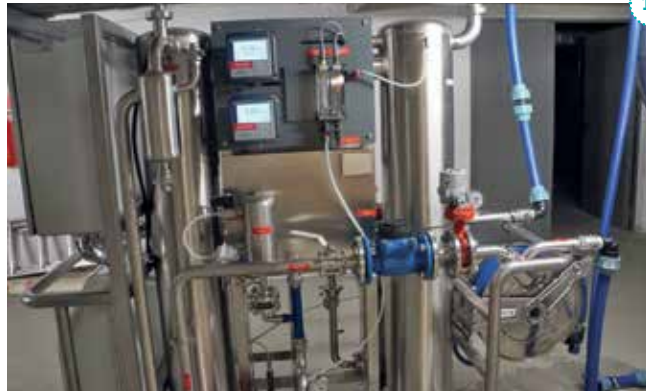
WIDOK URZĄDZENIA SPiD W TRAKCIE PRACY

W trakcie pierwszego okresu eksploatacji, instalacja wody zaozonowanej była przełączana co sześć godzin z założoną dawką $0,3 \text{ mgO}_3/\text{dm}^3$ (fot. 12). Pomimo krótkiego czasu pracy (i w zasadzie bardzo minimalnej zalecanej dawki ozonu) uzyskano znaczące obniżenie zawartości chloru związanego z poziomu od $0,8\text{--}1,0 \text{ mgCl}_2/\text{dm}^3$ do średnio $0,34\text{--}0,38 \text{ mgCl}_2/\text{dm}^3$ w basenach pływakim i rekreacyjnym oraz $0,24\text{--}0,31 \text{ mgCl}_2/\text{dm}^3$ w brodziku i $0,34\text{--}0,38 \text{ mgCl}_2/\text{dm}^3$ w wannach spa.

W dalszych działaniach zalecono zmiany czasów dozowania wody zaozonowanej przez 12 godzin w każdej instalacji z dawką $0,6 \text{ mgO}_3/\text{dm}^3$, a następnie przejście na pracę co 24 godziny w każdym z czterech obiegów z oceną zawartości chloru związanego. Takie działania pozwolą na ustalenie sposobu prowadzenia okresowego ozonowania.
